Korrektion Kantonsstrasse 221.2 Belp-Rubigen-Worb-Metzgerhüsi  
**Ortsdurchfahrt Viehweid, Belp**

**Schlussbericht zur Wirkungsanalyse**

# Sanierung Ortsdurchfahrt Viehweid, Belp

## Schlussbericht zur Wirkungsanalyse

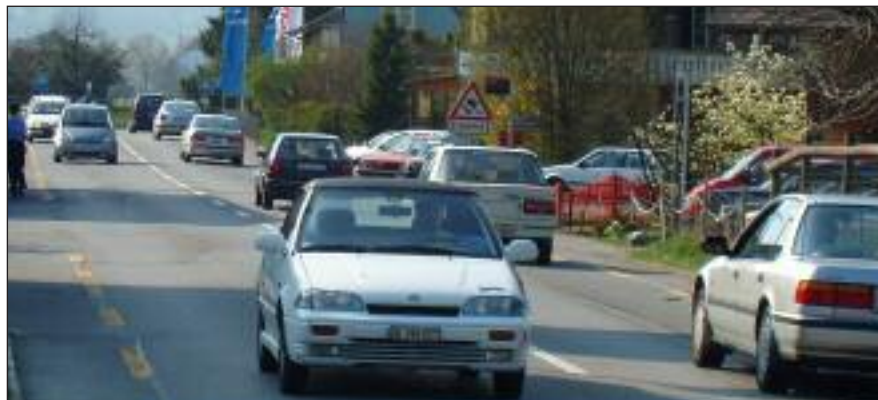
1

Die Verkehrssituation auf der Viehweidstrasse in Spitzenstunden

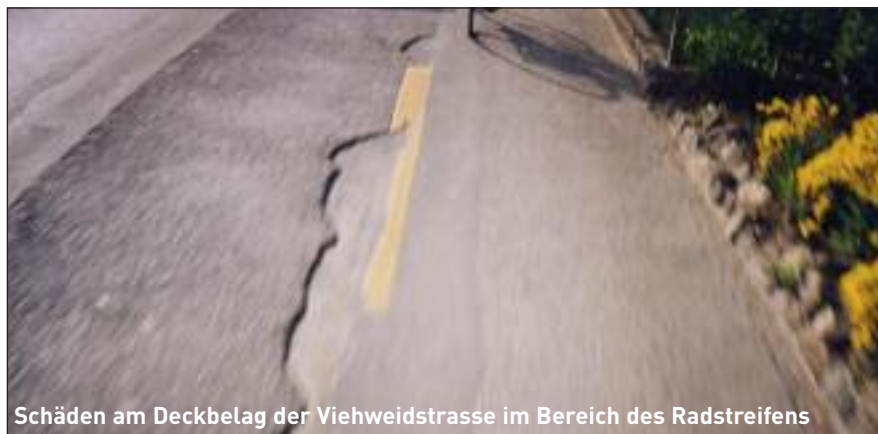
2

Schäden am Deckbelag der Viehweidstrasse im Bereich des Radstreifens

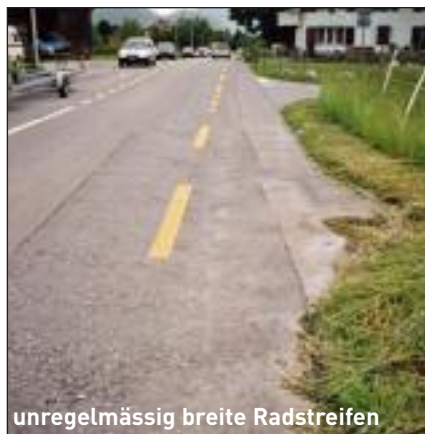
3/4

unregelmässig breite Radstreifen

z.T. schmale Radstreifen von ca. 80 cm

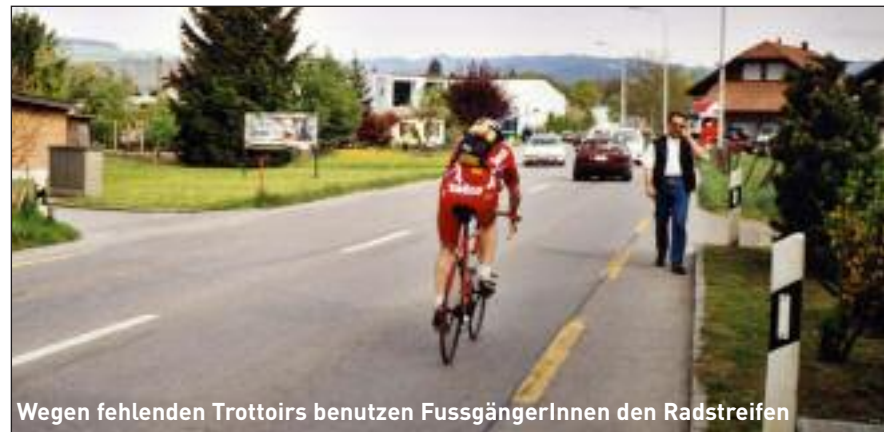
22

Wegen fehlenden Trottoirs benutzen FussgängerInnen den Radstreifen

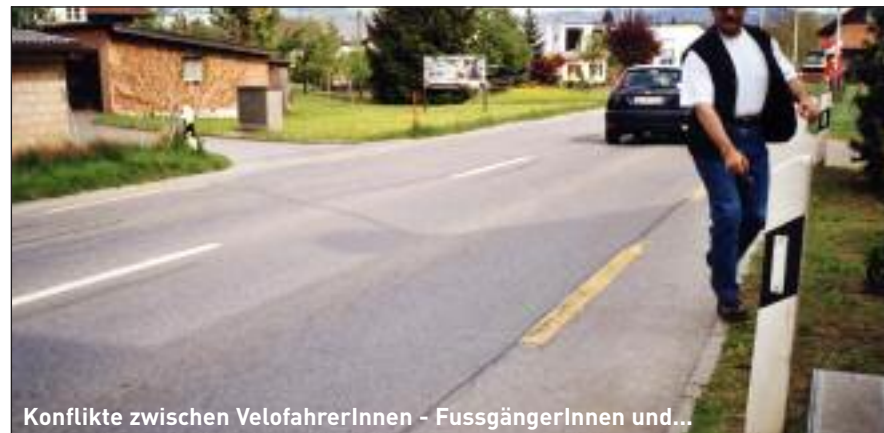
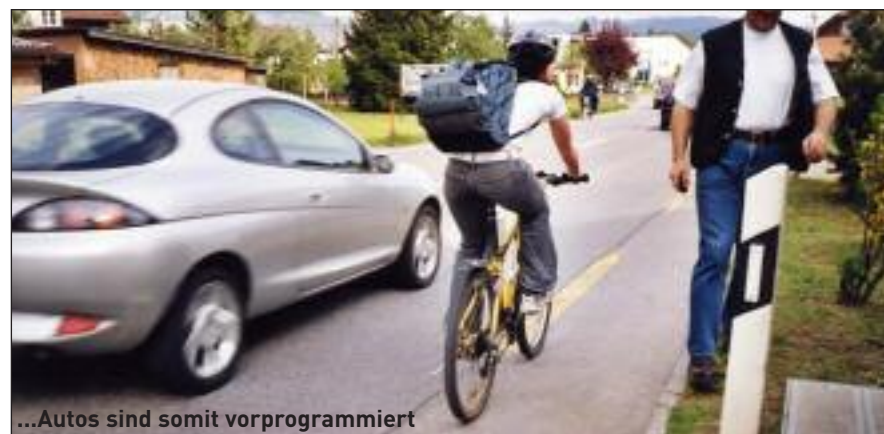
Konflikte zwischen VelofahrerInnen - FussgängerInnen und...

...Autos sind somit vorprogrammiert

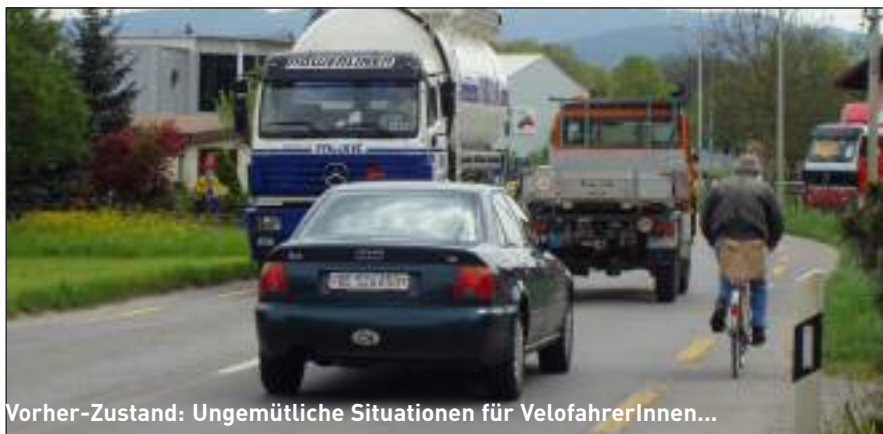
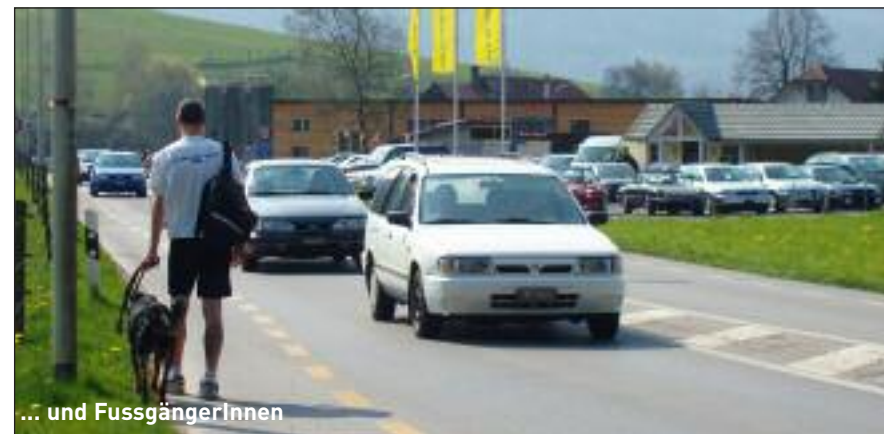
28 Vorher-Zustand: Ungemütliche Situationen für VelofahrerInnen...

... und FussgängerInnen

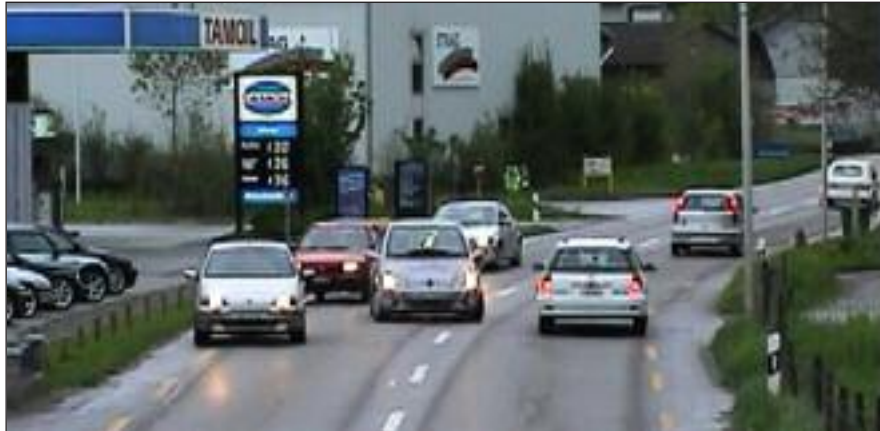
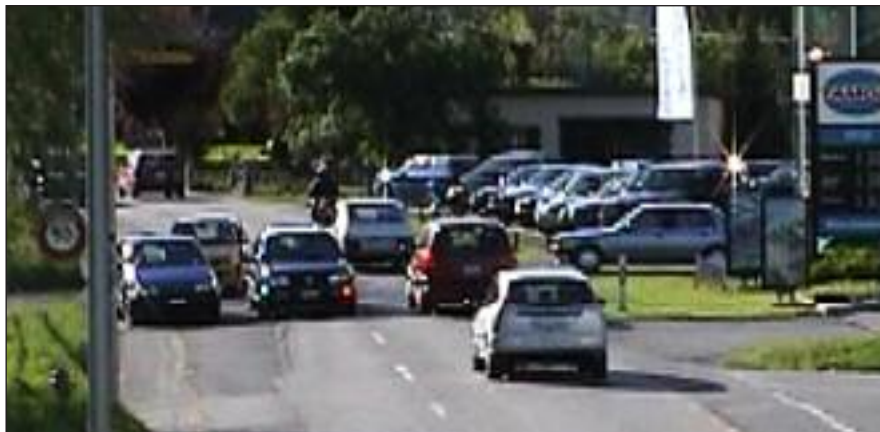
Abb. 66/68: Abbiegende Autos werden rechts über die Radspur oder teilweise neben der Strasse überholt.

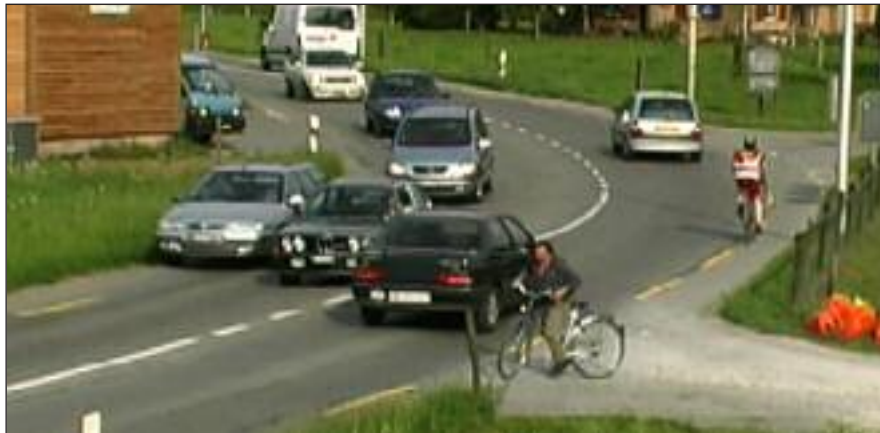
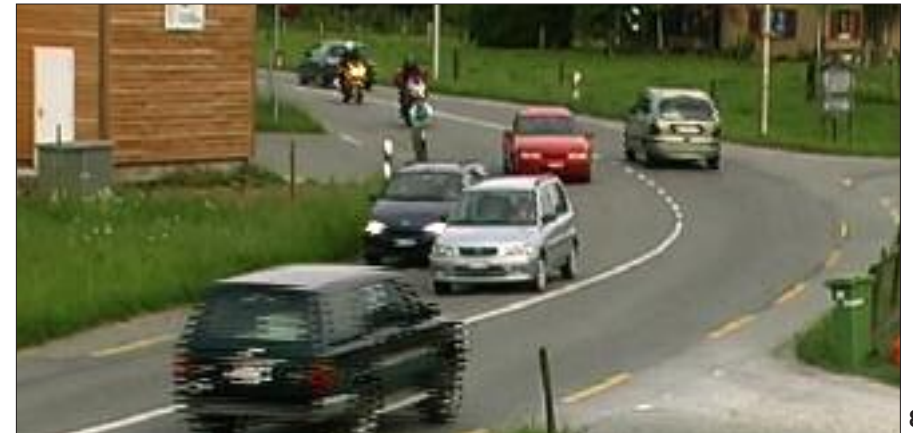
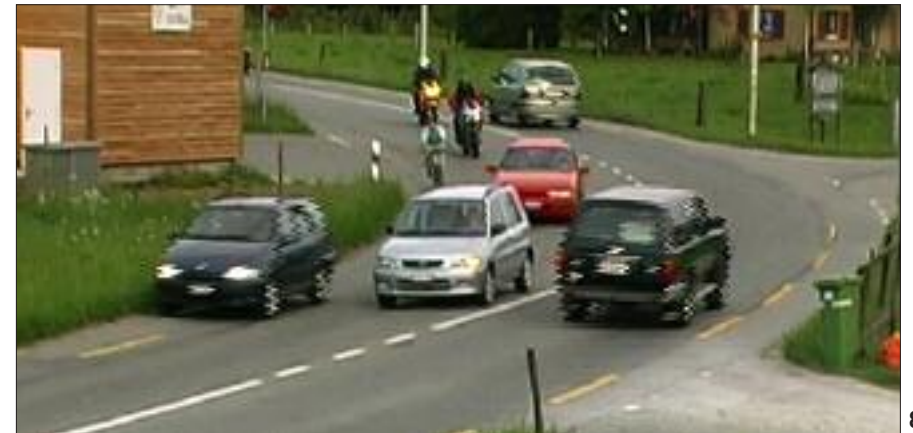
Abb. 77/78/81/82: Dank den im Bereich der Kurve genügend breiten Radstreifen können zum Abbiegen in der Strassenmitte wartende Fahrzeuge auch im Vorher-Zustand ohne Mittelzone gut rechts überholt werden.  
Abb. 80: FussgängerInnen dient der Radstreifen als Trottoirersatz.

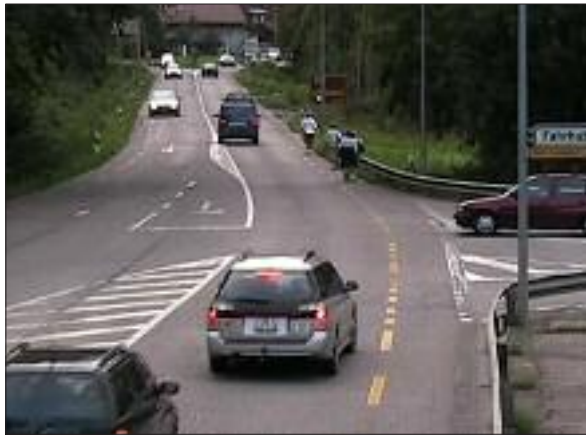
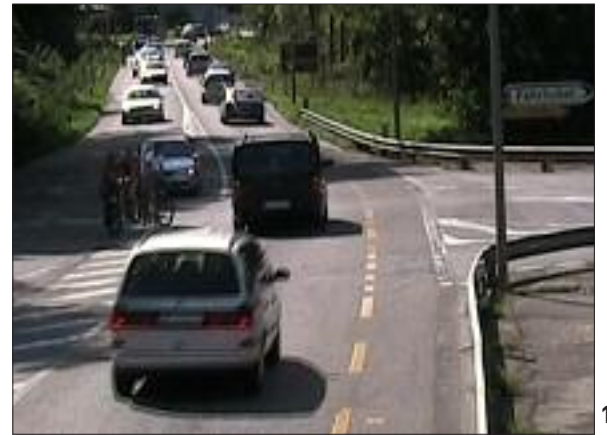
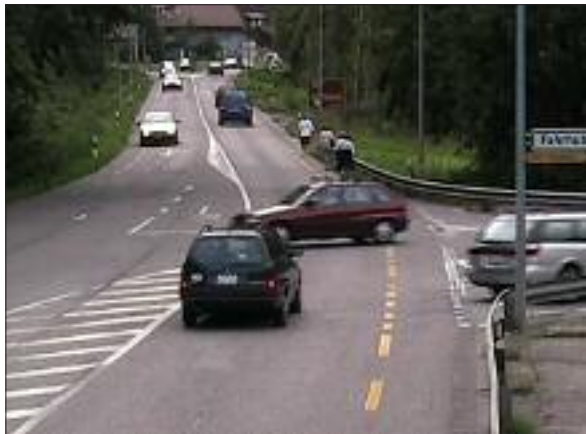
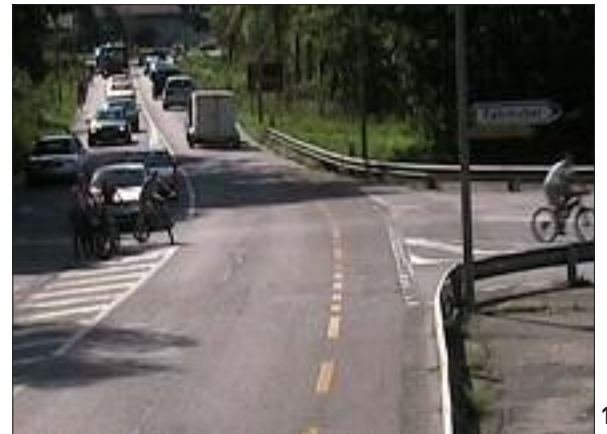
Abb. 100-105: Einmündungsproblematik wegen links an abbiegenden Autos vorbeifahrenden Fahrzeugen. Der Kolonnenverkehr verhindert schnelles Abbiegen und Einmünden und führt daher zu hohen Wartezeiten.  
Abb. 100-102: FussgängerInnen benutzen den Radweg als Trottoirersatz.
