Korrektion Kantonsstrasse 221.2 Belp-Rubigen-Worb-Metzgerhüsi  
**Ortsdurchfahrt Viehweid, Belp**

**Schlussbericht zur Wirkungsanalyse**

# Sanierung Ortsdurchfahrt Viehweid, Belp

## Schlussbericht zur Wirkungsanalyse

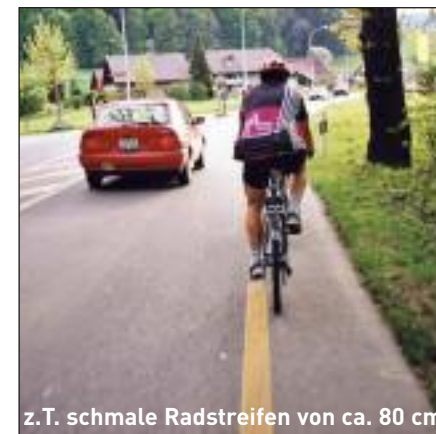
3/4

z.T. schmale Radstreifen von ca. 80 cm

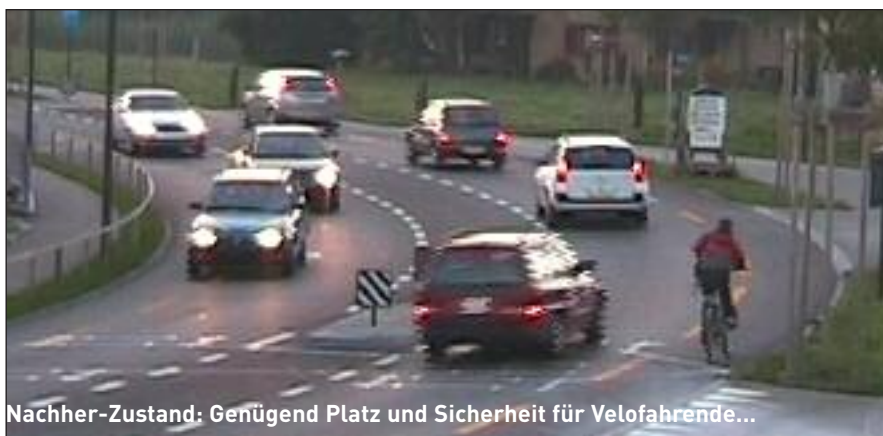
30 Nachher-Zustand: Genügend Platz und Sicherheit für Velofahrende...

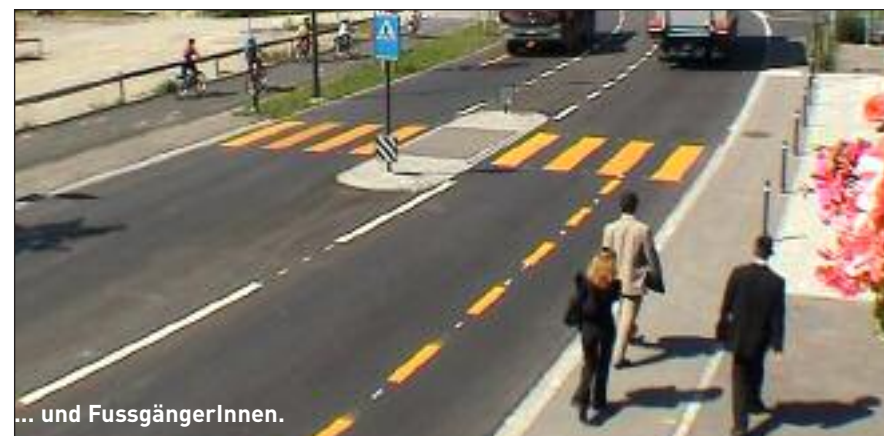
... und FussgängerInnen.

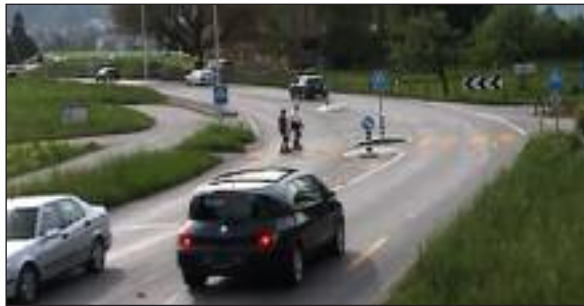
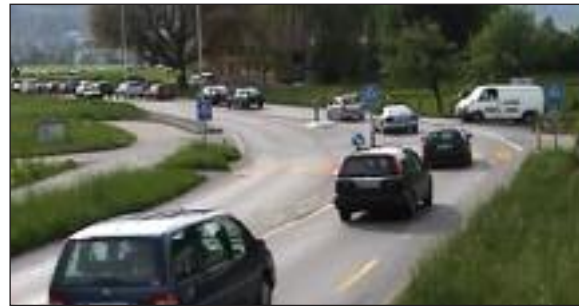
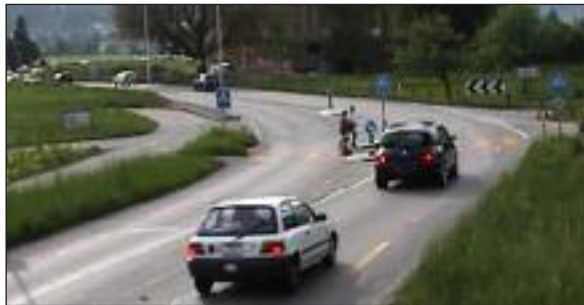
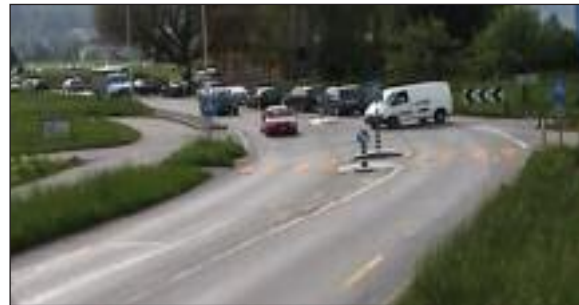
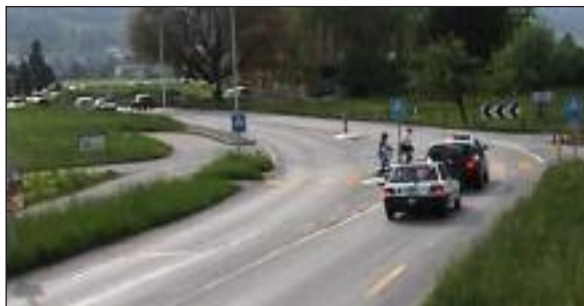
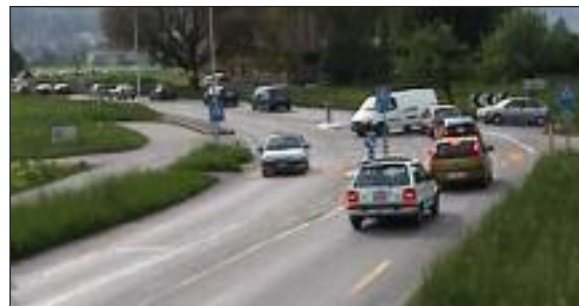
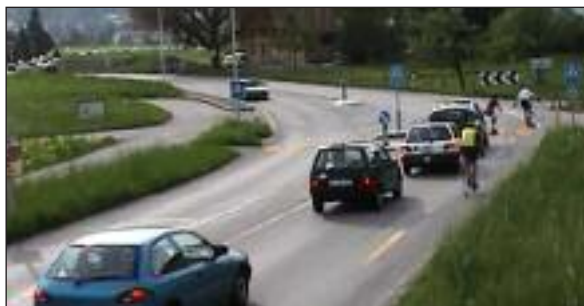
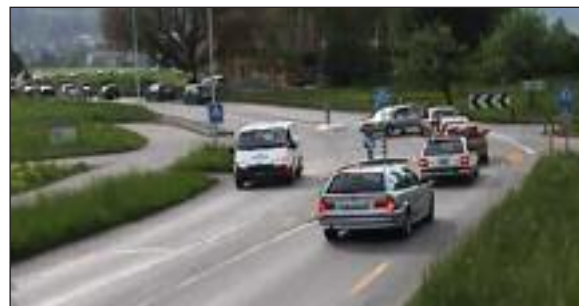
Abb. 33-36, 37-40: Beim einzigen Fussgängerstreifen im Vorher-Zustand waren aufgrund des recht aggressiven Fahrverhaltens mehrere kritische Situationen mit Beinahe-Auffahrunfällen zu verzeichnen.

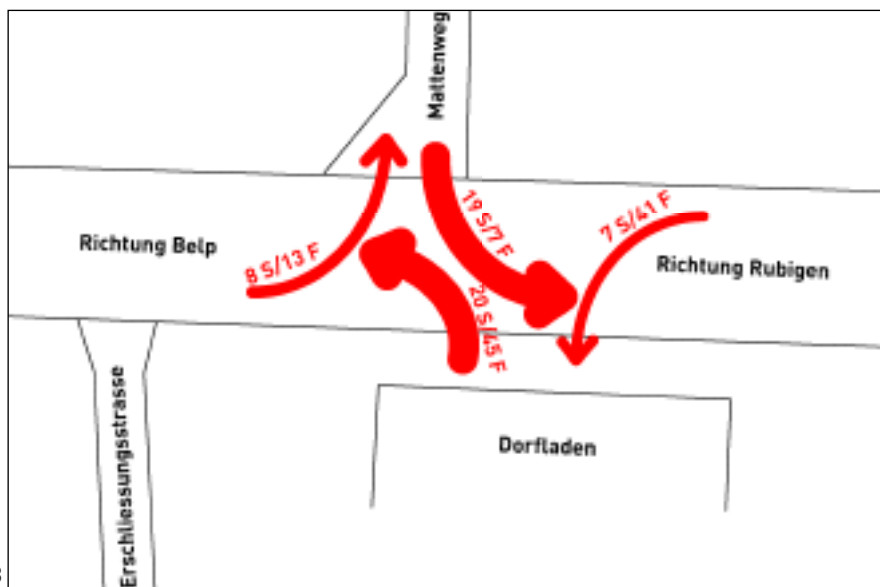
Standort 2 "Dorfladen", Motorfahrzeuge: durchschnittliche Wartezeit und Anzahl Fahrzeuge beim Dorfladen

- Autos, die einmünden oder abbiegen wollen, verursachen in den meisten Fällen einen Stau (in der Regel ca. 4 Autos). Einige AutofahrerInnen überholen das wartende Auto rechts und fahren dazu auf dem Radstreifen resp. Bankett.
- Durchschnittliche Wartezeit der Autos beim Abbiegen und Einmünden: 24 Sekunden
- Spitzenwerte Wartezeit: 120 / 100 / 67 / 66 Sekunden
- Anzahl Bewegungen: 142, pro Std. 17
- Gesamtzeit ausgewertete Videoaufnahmen: 8 Std.25 Min.

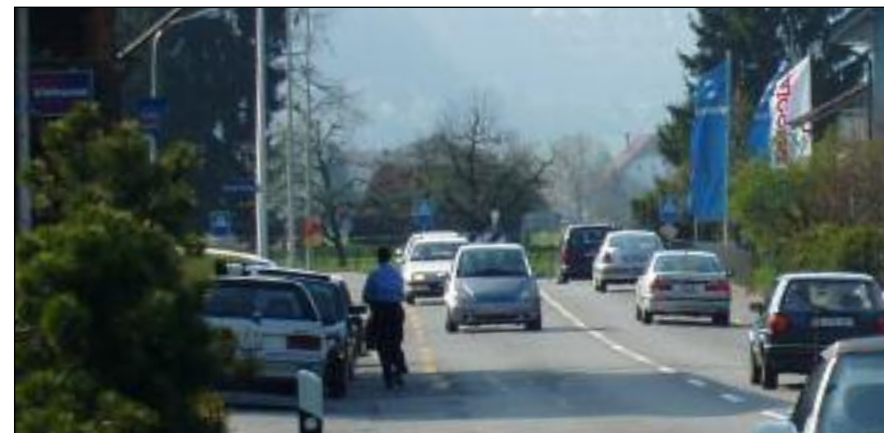
49

Abb. 48: Aufgrund fehlender Fussgängerstreifen sind hier lange Wartezeiten beim Queren zu verzeichnen.

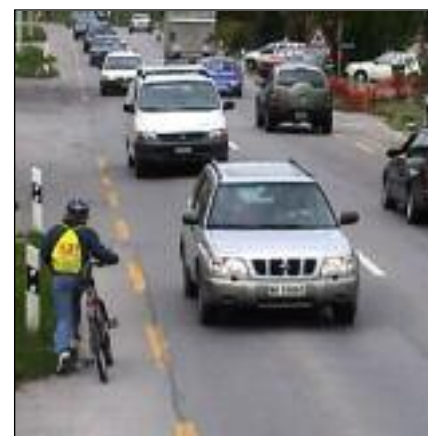
50

Abb. 49: Der Radstreifen ersetzt das fehlende Trottoir.

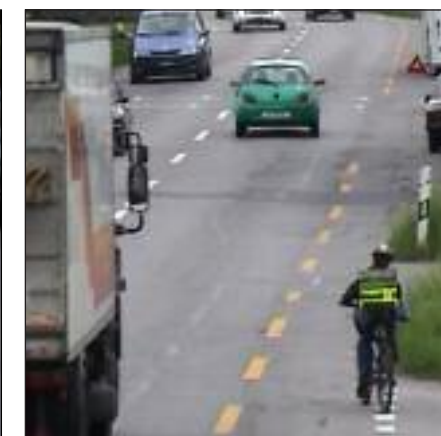
51

Abb. 50: Die wechselnde Breite des Radstreifens führt zu unstemem Fahrverhalten und damit einer starken Gefährdung der Radfahrenden.

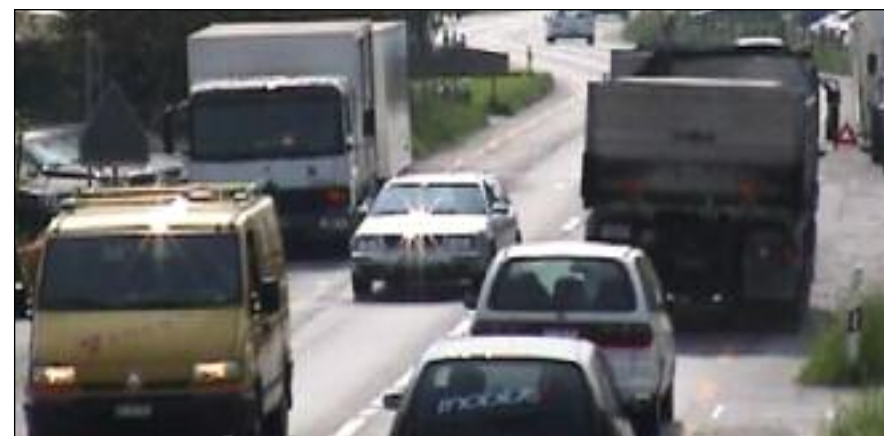
52

Abb. 51: In der Strassenmitte "einspurende" Fahrzeuge können zum Teil dank dem Radstreifen rechts überholt werden.

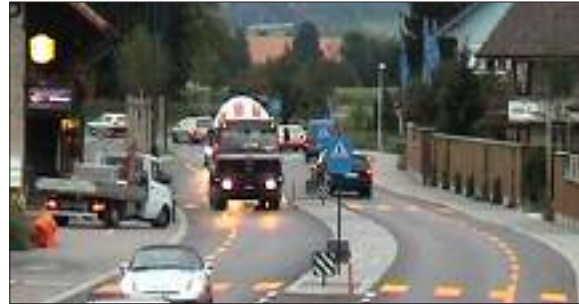
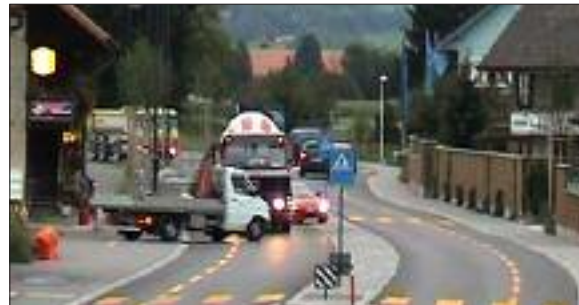
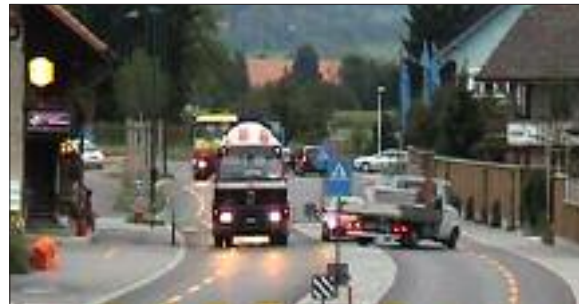
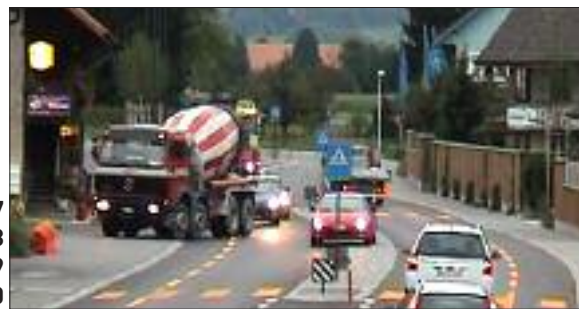
57  
58  
59  
60

Abb. 57-60: Der kreative Umbau mit der Mittelzone birgt auch Risiken. Der Lastwagen verdeckt die Sicht des Einmündenden Lieferwagens auf das überholende Auto und umgekehrt.

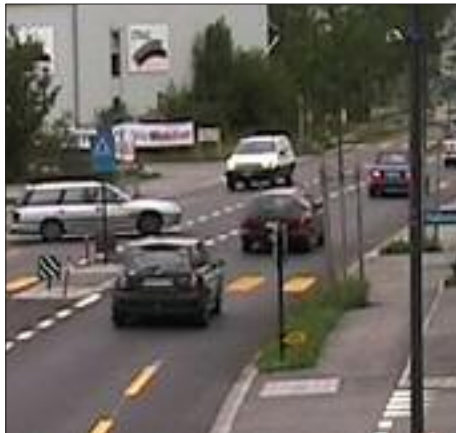
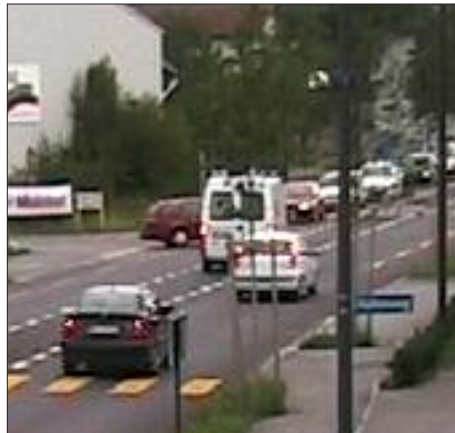
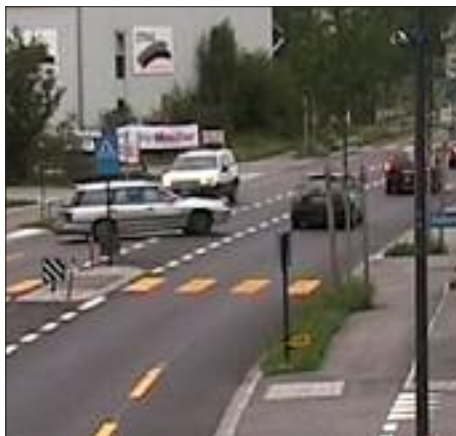
Abb. 69-71: Beim Einmünden in die Hauptstrasse wird die Mittelzone kaum oder nur unbeholfen zum Einfädeln in zwei Etappen benutzt. Die Autos fahren nur zögerlich in die Mitte und stellen damit oft ein Verkehrshindernis dar.  
 Abb. 72-74: Die Mittelzone ist sehr hilfreich beim Abbiegen von der Viehweidstrasse zur Tankstelle und in den Fahrbahnbahnweg.  
 Abb. 75: Für die ReiterInnen hat sich die Situation nicht gross geändert: Die Mittelzone kann zum Queren nicht benützt werden.

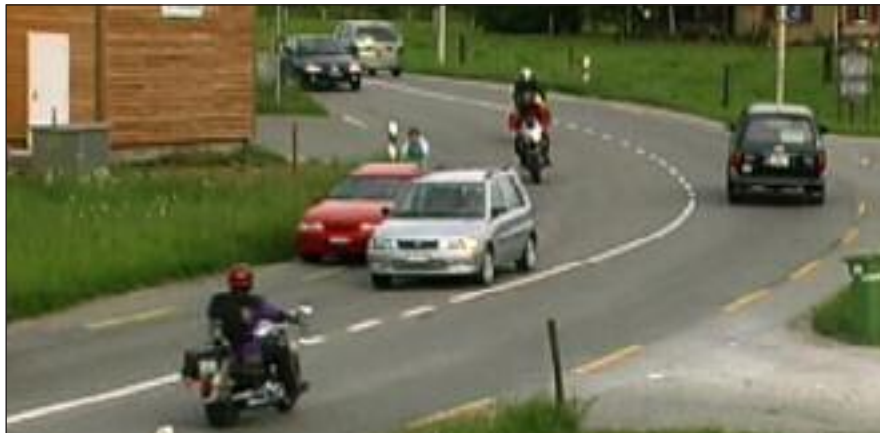
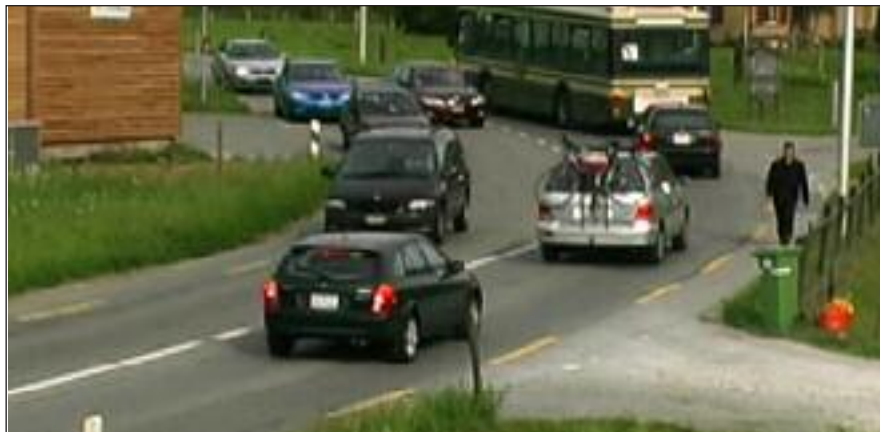
Abb. 77/78/81/82: Dank den im Bereich der Kurve genügend breiten Radstreifen können zum Abbiegen in der Strassenmitte wartende Fahrzeuge auch im Vorher-Zustand ohne Mittelzone gut rechts überholt werden.  
Abb. 80: FussgängerInnen dient der Radstreifen als Trottoirersatz.

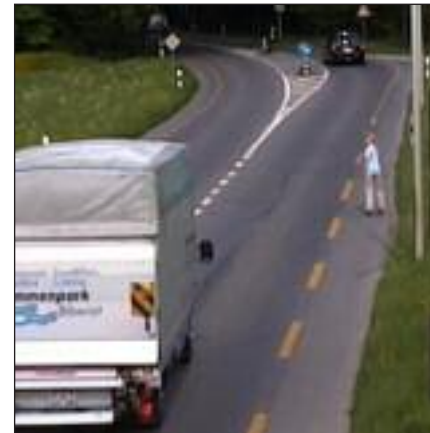
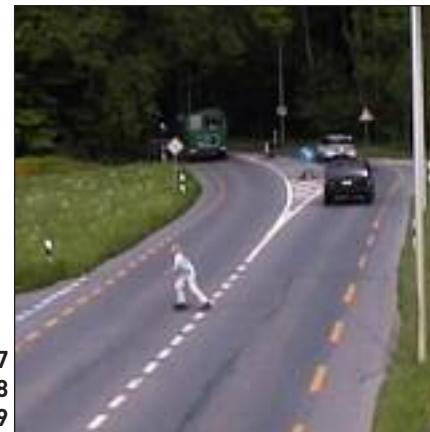
87  
88  
89

- In diesem Bereich hat es fast keine FussgängerInnen.
- Die wenigen FussgängerInnen überqueren die Strasse mehrheitlich im Laufschrift (Abb. 87-89).
- Etliche FussgängerInnen sind auf dem Radstreifen längs unterwegs und benutzen diesen als Trottoirersatz.
- FussgängerInnen sind oft auch auf der Radwegverbindung Austrasse / Lehnweg unterwegs.
- Durchschnittliche Wartezeit der FussgängerInnen beim Überqueren der Viehweidstrasse in beiden Richtungen: 4 Sekunden
- Spitzenwerte Wartezeit: 40 Sekunden
- Anzahl Querungen: 18, pro Std. 2
- Anzahl FussgängerInnen entlang der Viehweidstrasse in beiden Richtungen: 6 + 2 im Gegenverkehr = 8, pro Std. 1
- Gesamtzeit ausgewertete Videoaufnahmen: 9 Std. 52 Min.

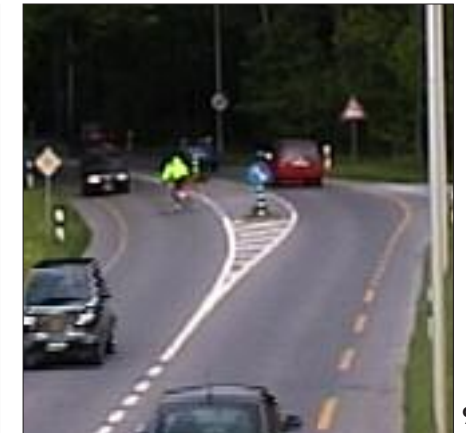
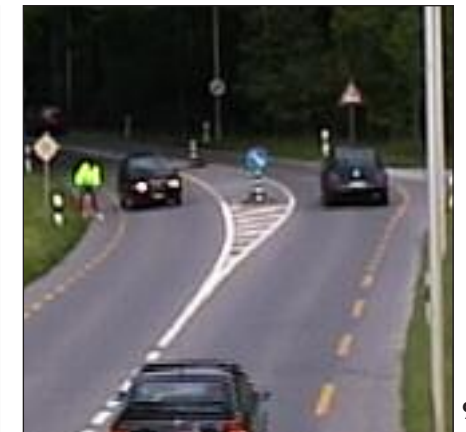
dort wo's irgendwie geht, auch wenn ein Auto folgt. Es wurden mehrere Beinahe-Unfälle beobachtet (Abb.90-92).

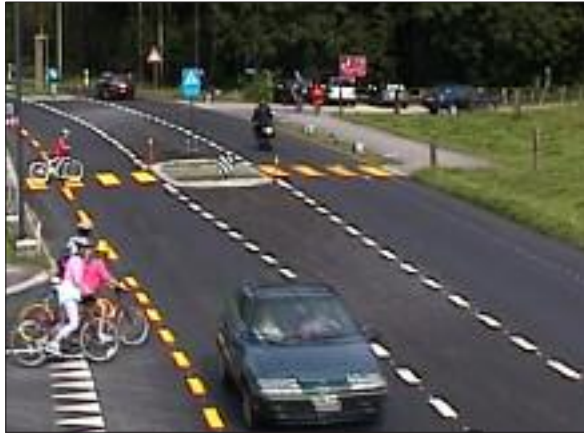
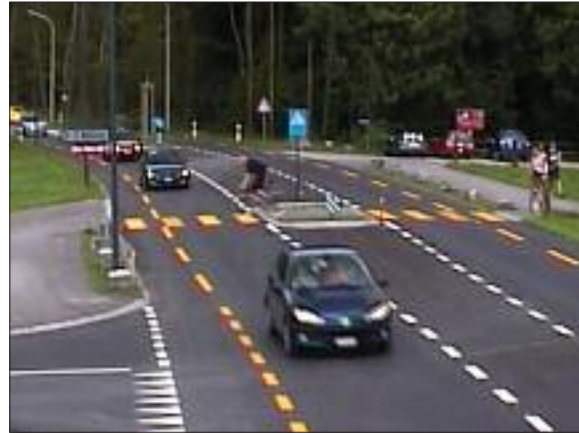
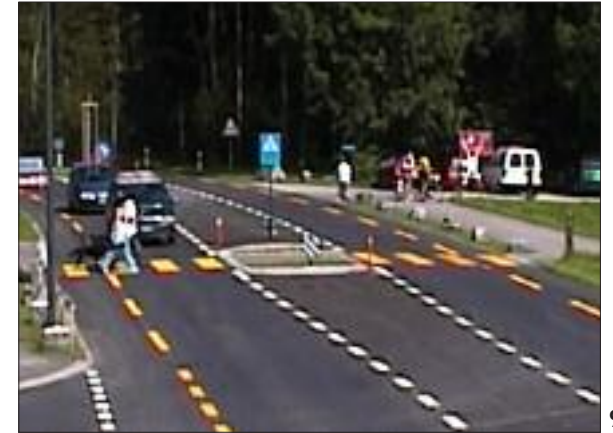
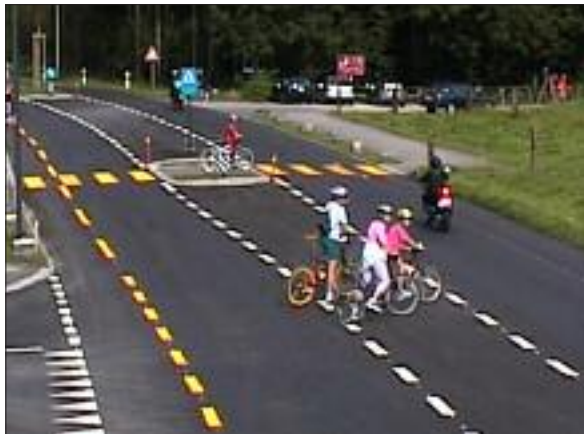
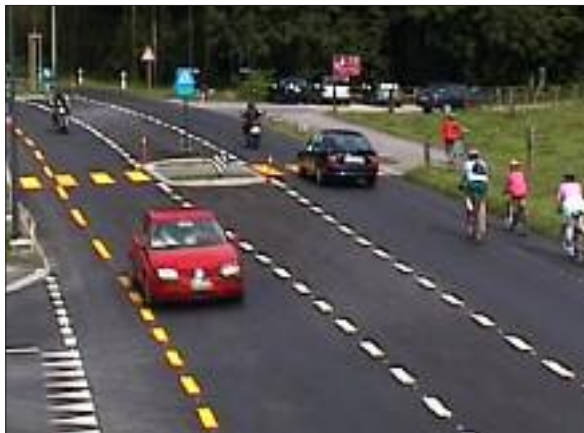
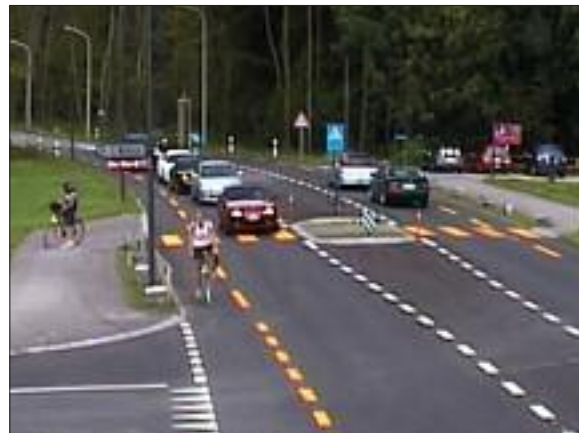
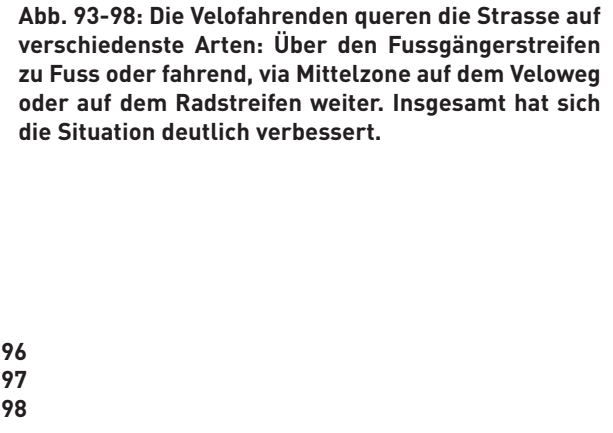
Abb. 93-98: Die Velofahrenden queren die Strasse auf verschiedenste Arten: Über den Fussgängerstreifen zu Fuss oder fahrend, via Mittelzone auf dem Veloweg oder auf dem Radstreifen weiter. Insgesamt hat sich die Situation deutlich verbessert.

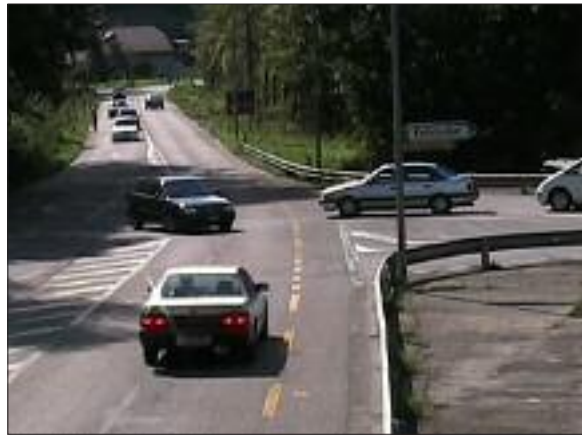
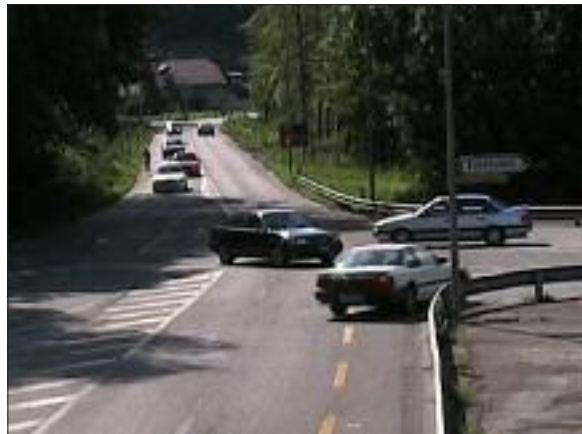
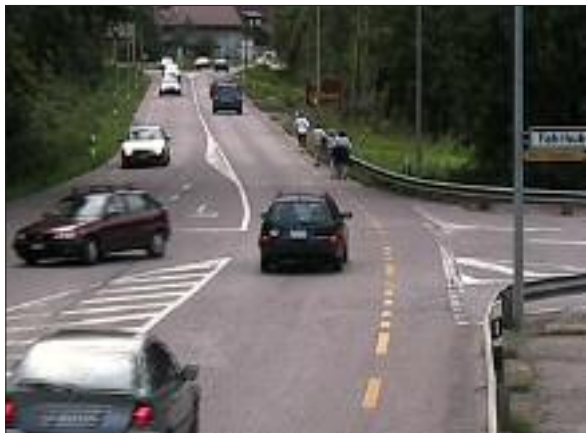
Abb. 100-105: Einmündungsproblematik wegen links an abbiegenden Autos vorbeifahrenden Fahrzeugen. Der Kolonnenverkehr verhindert schnelles Abbiegen und Einmünden und führt daher zu hohen Wartezeiten.  
Abb. 100-102: FussgängerInnen benutzen den Radweg als Trottoirersatz.

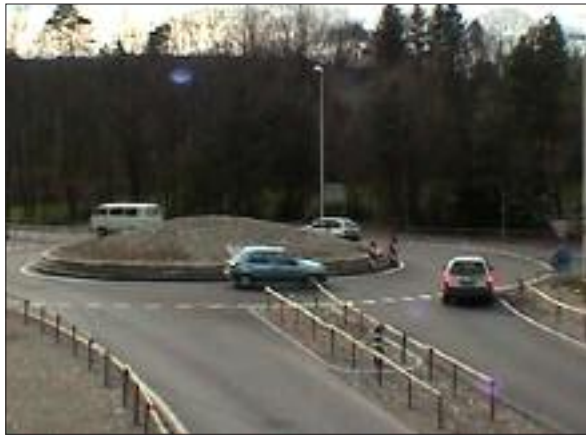
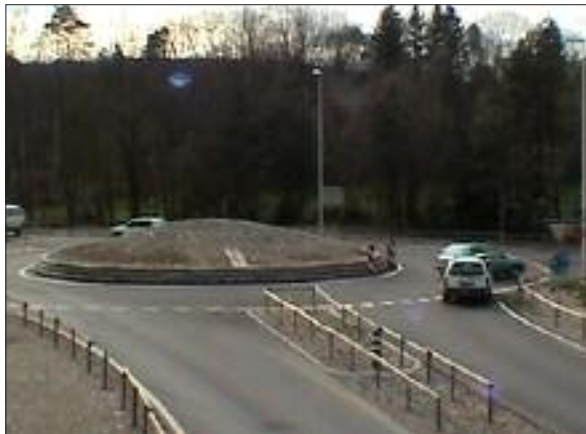
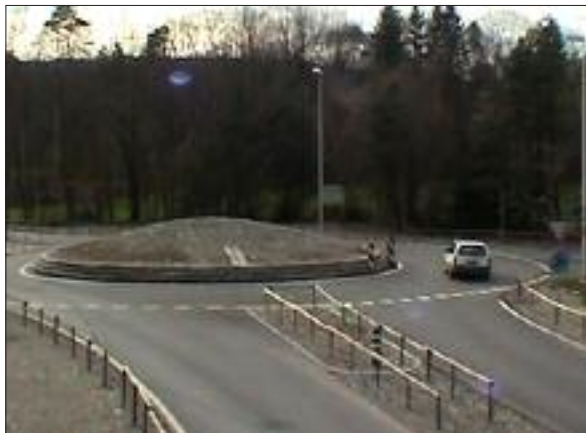
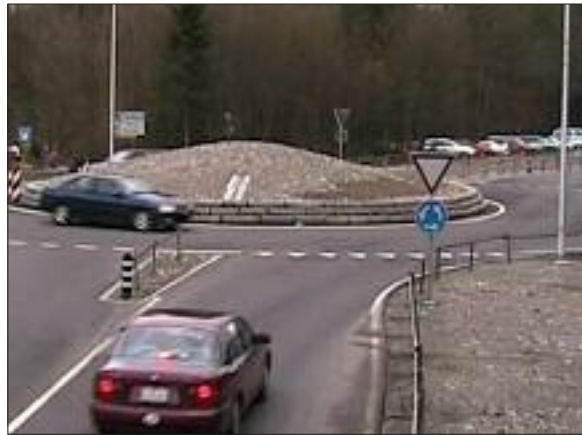
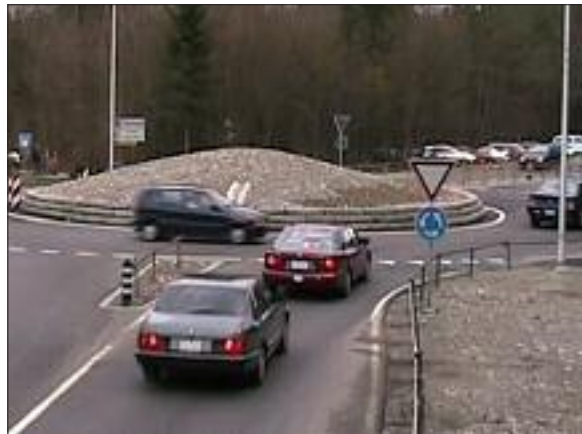
Abb. 107-109, 113-114: Heikle Einfahrsituationen in den Kreisel.  
Abb. 110-112: Von Belp Richtung Campagna abbiegende oder von Campagna Richtung Rubigen fahrende Fahrzeuge "bremsen" die Hauptstrasse in beiden Richtungen.
