Bernstrasse. Schwarzwasserbrücke.

Die filigrane Brücke über die Schwarzwasserschluft wurde durch eine Verstärkung und gleichzeitige Restaurierung im Jahr 2004 europatauglich, das heisst, für 40 Tonnen schwere Fahrzeuge befahrbar gemacht.

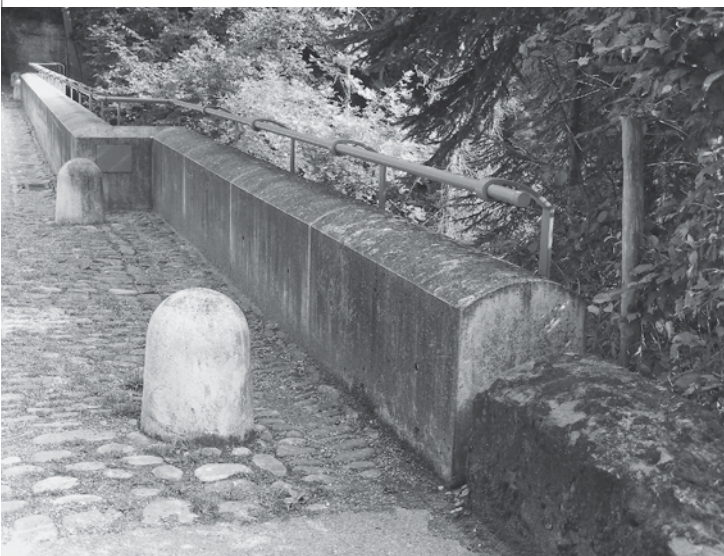
Detail der neuen Betonbrüstung mit zusätzlichem Handlauf sowie der gepflasterten Fahrbahn mit Prellsteinen. Foto 2009 (PB).

Brüstungsgesimse wurden ebenfalls in Beton nachgebildet. Aus Sicherheitsgründen musste ein Handlauf aus Metallrohren auf die Brüstungen montiert werden. Ein gut erhaltener Sandsteinquader der alten Brüstung wurde bei der südlichen Brückenzufahrt als Erinnerungsstück platziert. Unter dem Hartbelag der Brückenfahrbahn kam die alte Pflasterung zum Vorschein. Die freigelegten sowie die zusätzlich aus dem Depot der Denkmalpflege beschafften Steine wurden für die neue Reihenpflasterung der Fahrbahn verwendet. An den Brückenenden und bei der Fahrbahnverengung am Bogenanfang standen früher Prellsteine, die man wohl beim seinerzeitigen Belagseinbau entfernte. Zum Schutz der Brüstung wurden acht nunmehr aus Beton gefertigte Prellsteine gesetzt. Abschliessend musste das Tuffsteinmauerwerk des Unterbaus gereinigt und teilweise repariert werden, ausserdem waren einzelne Blöcke zu ersetzen. Die getroffenen Massnahmen ermöglichen die Erhaltung des alten Schwarzwasserübergangs, eines wichtigen weggeschichtlichen Zeugnisses zwischen Bern und Schwarzenburg. PB

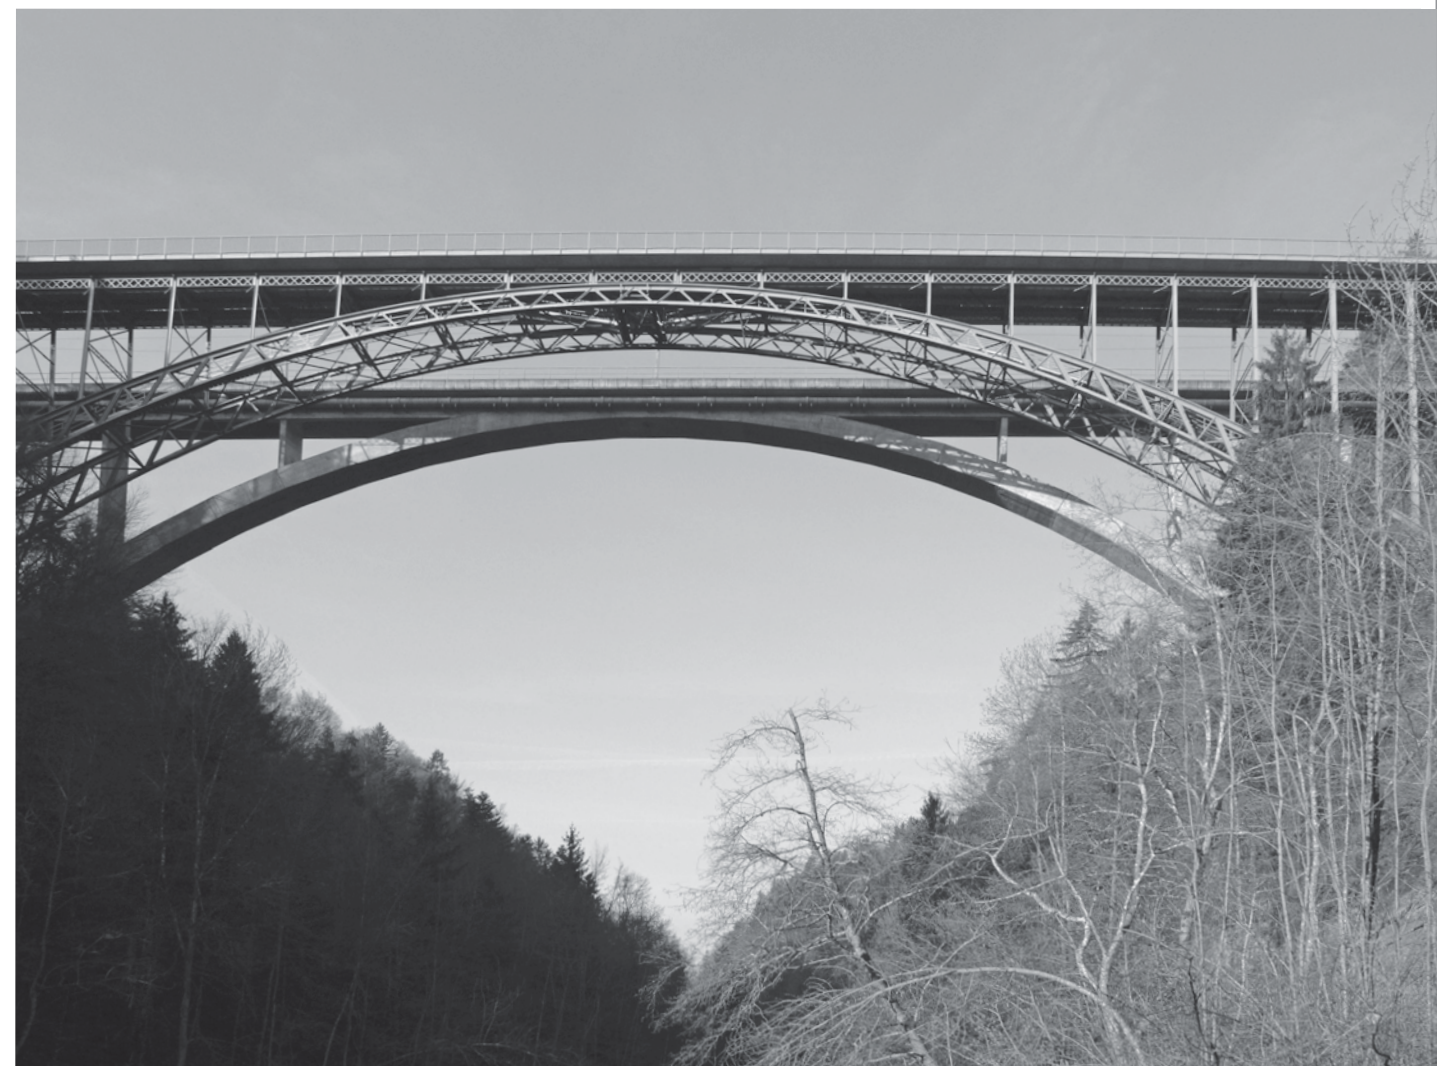
Die Fachwerkbrücke von 1881/82, dahinter die 1978 erbaute Eisenbahnbrücke. Foto 2010 (PB).

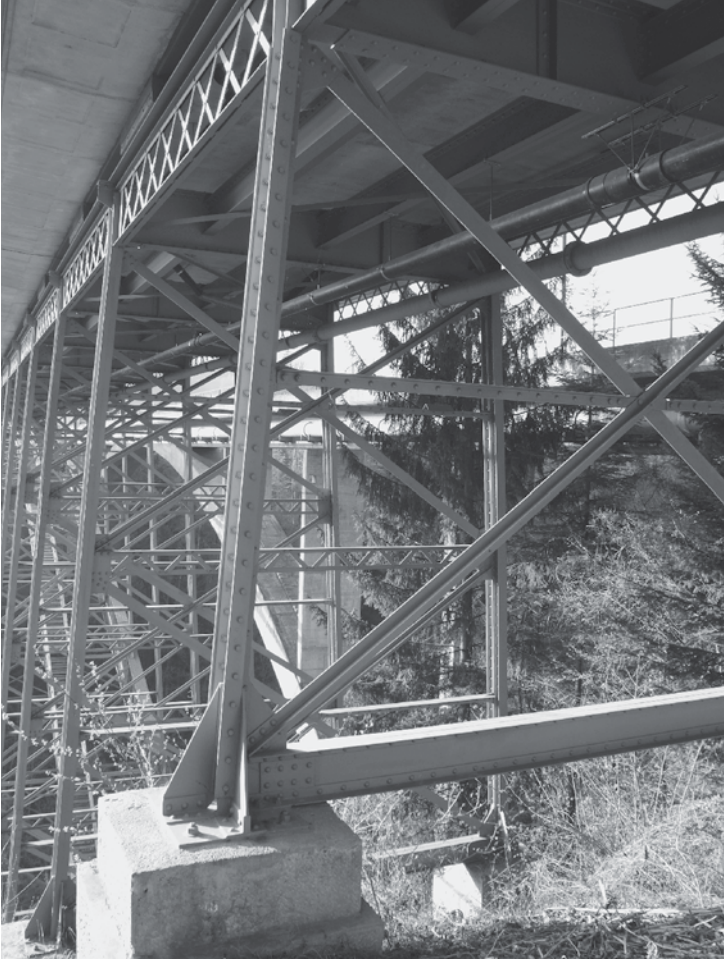
Detail der Stahlkonstruktion mit neuer Brückenplatte von 2004. Foto 2010 (PB).

Eine erste Renovation und gleichzeitige Verstärkung der Brücke erfolgte 1931/32. 1962 wurde die ursprünglich 6 Meter breite Fahrbahnplatte durch einen neuen Überbau mit 8,3 Meter breiten Betonelementen ersetzt. Damals sowie in den Jahren 1987 und 1989 mussten auch die Stützen verstärkt werden. Durch die umfassende Restaurierung und Anpassung der Brücke im Jahr 2004 wurde die Höchstbelastung von 28 auf 40 Tonnen erhöht. Dazu mussten der Bogen und die Querträger punktuell verstärkt werden. Die Betonelemente des Brückenüberbaus von 1962 wurden ausgebaut und durch 87 neue Elemente ersetzt. Zwei Trottoirs, nordöstlich 1,25 Meter und südwestlich 0,75 Meter breit, begleiten die neue, 6,2 Meter breite Fahrbahn. In Anlehnung an die ursprünglichen Brückenköpfe wurden zur Verbesserung der optischen Wahrnehmung beidseits der Brückenauf-

Die sichtbaren, aber optisch störenden Entwässerungsröhren ersetzte man durch hinter den Stahlstützen angebrachte Röhren. Zusätzlich wurden notwendige Unterhalts- und Instandsetzungsarbeiten wie Reinigung, Nietenkontrolle, Erneuerung der Verschleissteile und Korrosionsschutz ausgeführt.

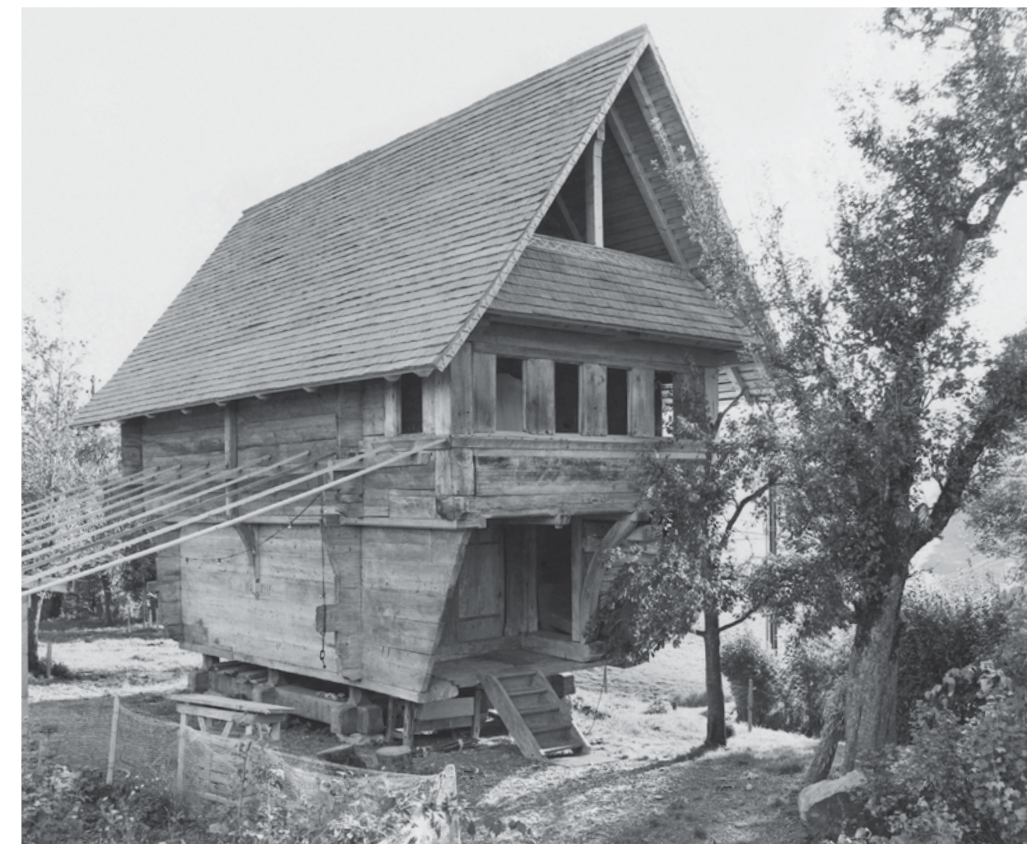
Gesamtansicht des restaurierten Speichers. Foto 1998 (JG).

Im Jahr 1990 wurde festgestellt, dass der Speicher wegen des schadhaften Daches dringend renoviert werden musste. Gleichzeitig wurde erstmals eine geringfügige Verschiebung des Objekts diskutiert. Nachdem eine detaillierte Bauaufnahme vorlag, konnte das weitere Vorgehen geplant werden. Um den Kleinbau in seiner Umgebung erhalten zu können, stimmte die Denkmalpflege nicht nur der Restaurierung, sondern auch der geringfügigen Verschiebung zu. Im Jahr 1995 wurde der Speicher zerlegt, und die vorgängig nummerierten Bauteile kamen zur Restaurierung nach Niederscherli. Fehlende oder altersbedingt unzureichend gewordene Bauteile wie der Firstbalken, die Sparren, Teile des Laubenvorbaus und die Bodenbretter des Obergeschosses wurden neu angefertigt.
